Casus 3 (afb. 12-17)

Esthetische metamorfose uitgevoerd met 12 porseleinen facetten. In zo'n geval wordt altijd eerst een mock-up vervaardigd. De restauraties worden op pasvorm gecontroleerd, waarbij tevens de contactpunten gecheckt kunnen worden. Alle facings zijn adhesief geplaatst.

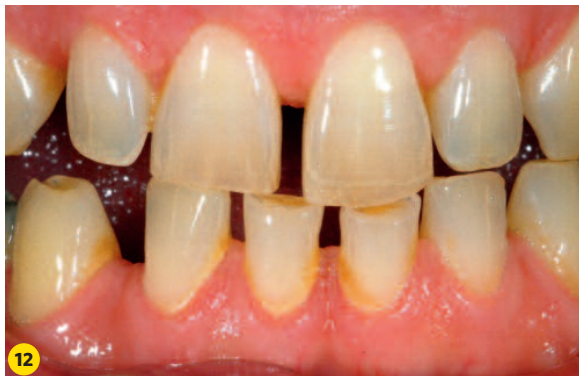
Afb. 12 Gaaf bovenfront vanuit het oogpunt van de tandarts. De patiënt vindt de diastemen niet cool en vraagt om verbetering.

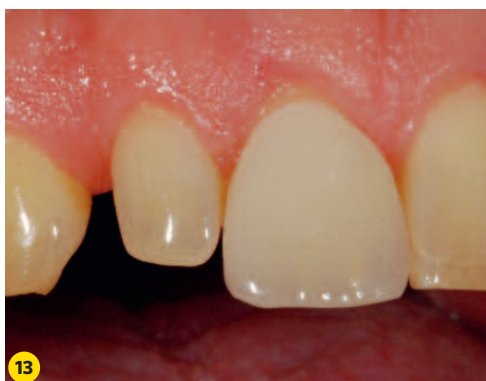
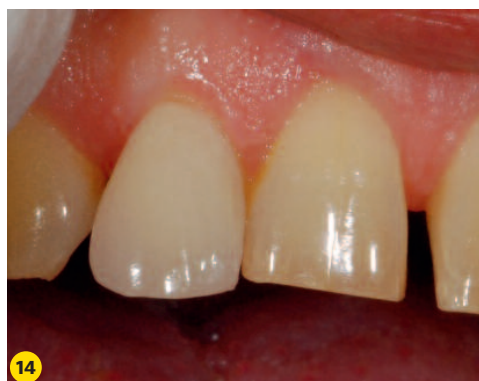
Afb. 13-14 Passen van de facings op de 11 en 12.

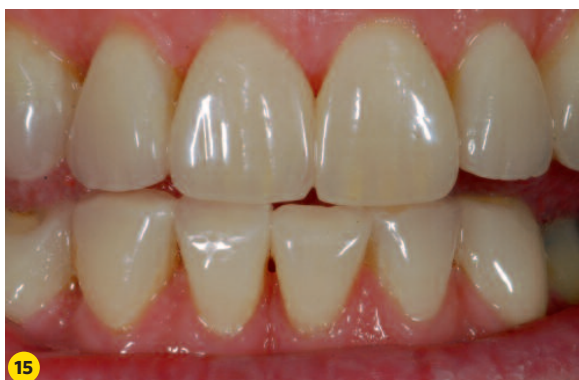
Afb. 15 Met het esthetisch eindresultaat is de patiënt tevreden.

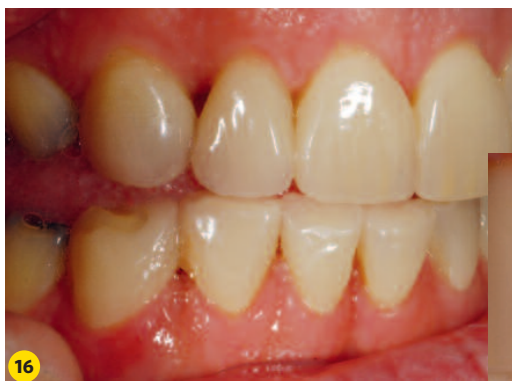
Afb. 16 De vormgeving van de 43 is problematisch vanwege de cuspidatgeleiding

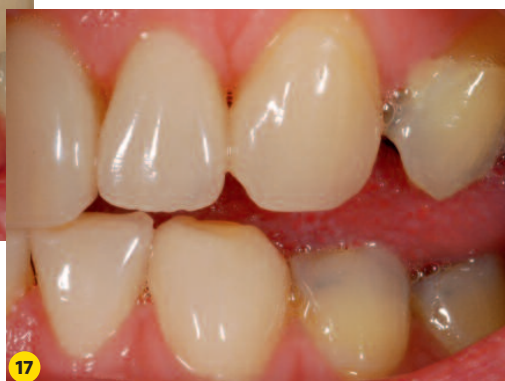
Afb. 17 Voor de vormgeving van de 33 hoeven minder concessies te worden gedaan.
